小平・村山・大和衛生組合

《主な内容》

- ・ごみは正しく出しましょう ・新しいごみ焼却施設の整備工事
- ・測定結果(ダイオキシン類、放射性物質) ・議会報告
- ・情報公開の状況 ・ごみの搬入量実績

小平・村山・大和衛生組合は、小平市、東大和市及び武蔵村山市の3市によって組織された一部事務組合で、3市の家庭などから出るごみと資源物(ペットボトル・容器包装プラスチック)の処理を行っています。

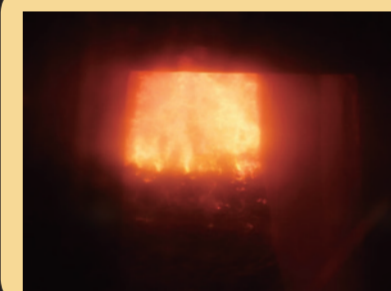
焼却炉内の様子

ごみ焼却炉の内部は、階段状の床が動く仕組みになっています。ごみはこの動きに沿って、燃えながらゆっくりと進み、灰になります。焼却は24時間連続で行っています。

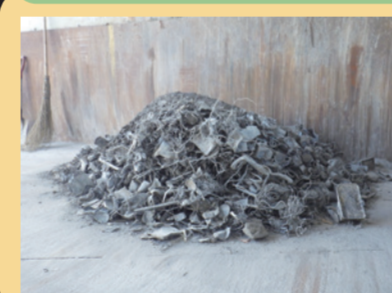
灰から取り除いた不適物(金属類)

灰から選別し、取り除いている金属類は、一日当たり約700kg、年間256tにもなります。

可燃ごみの中には、空き缶やスプーンなどの金属類(不適物)が混入していることがあり、機械につまり、ひどいときには、施設を停止せざるを得なくなることがあります。

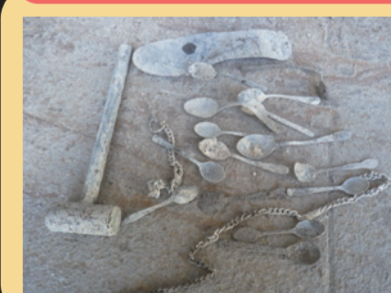
灰に含まれている代表的な金属類

- スプーン
 - チェーン
 - かなづち
- などが焼却した灰の中に含まれていました。

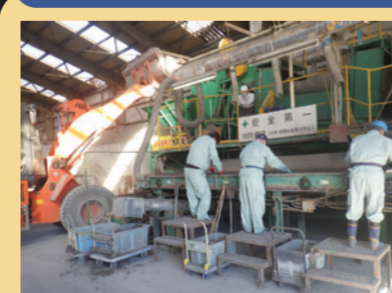
選別装置の稼働の様子

焼却灰をホイールローダーで選別装置に投入し、ふるいや磁力選別機によって鉄類を選別します。

灰はエコセメントの原料として再利用(エコセメント化)しています。エコセメント化施設で円滑に処理するため、衛生組合では選別装置による選別に加え、さらに人の手で不適物の選別作業を行っています。

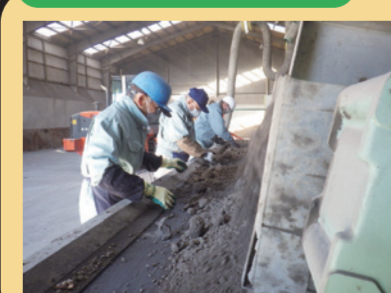
手選別の様子

磁石につかない金属などがあるため、作業員が手で取り除いています。

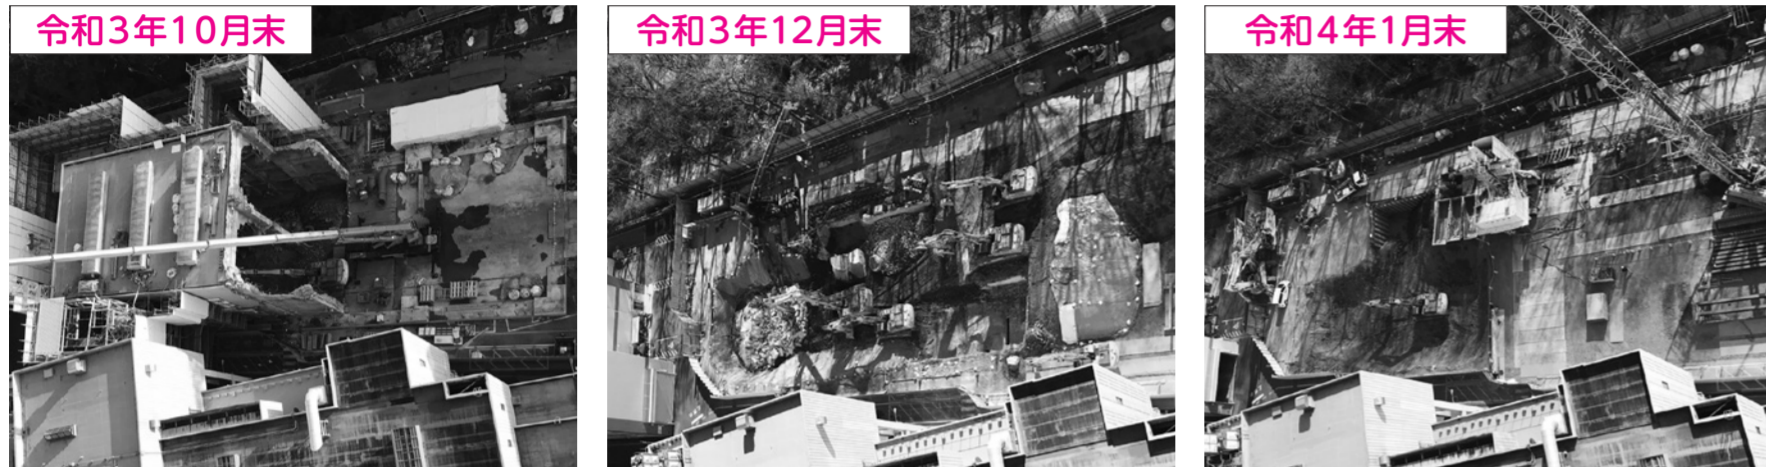
1 工事状況写真(3号ごみ焼却施設の解体工事)

解体現場北側からの状況
