第1回 資源物中間処理施設 運営連絡会

# 小平・村山・大和衛生組合 資源物中間処理施設について

平成30年12月15日 午前10時

小平・村山・大和衛生組合

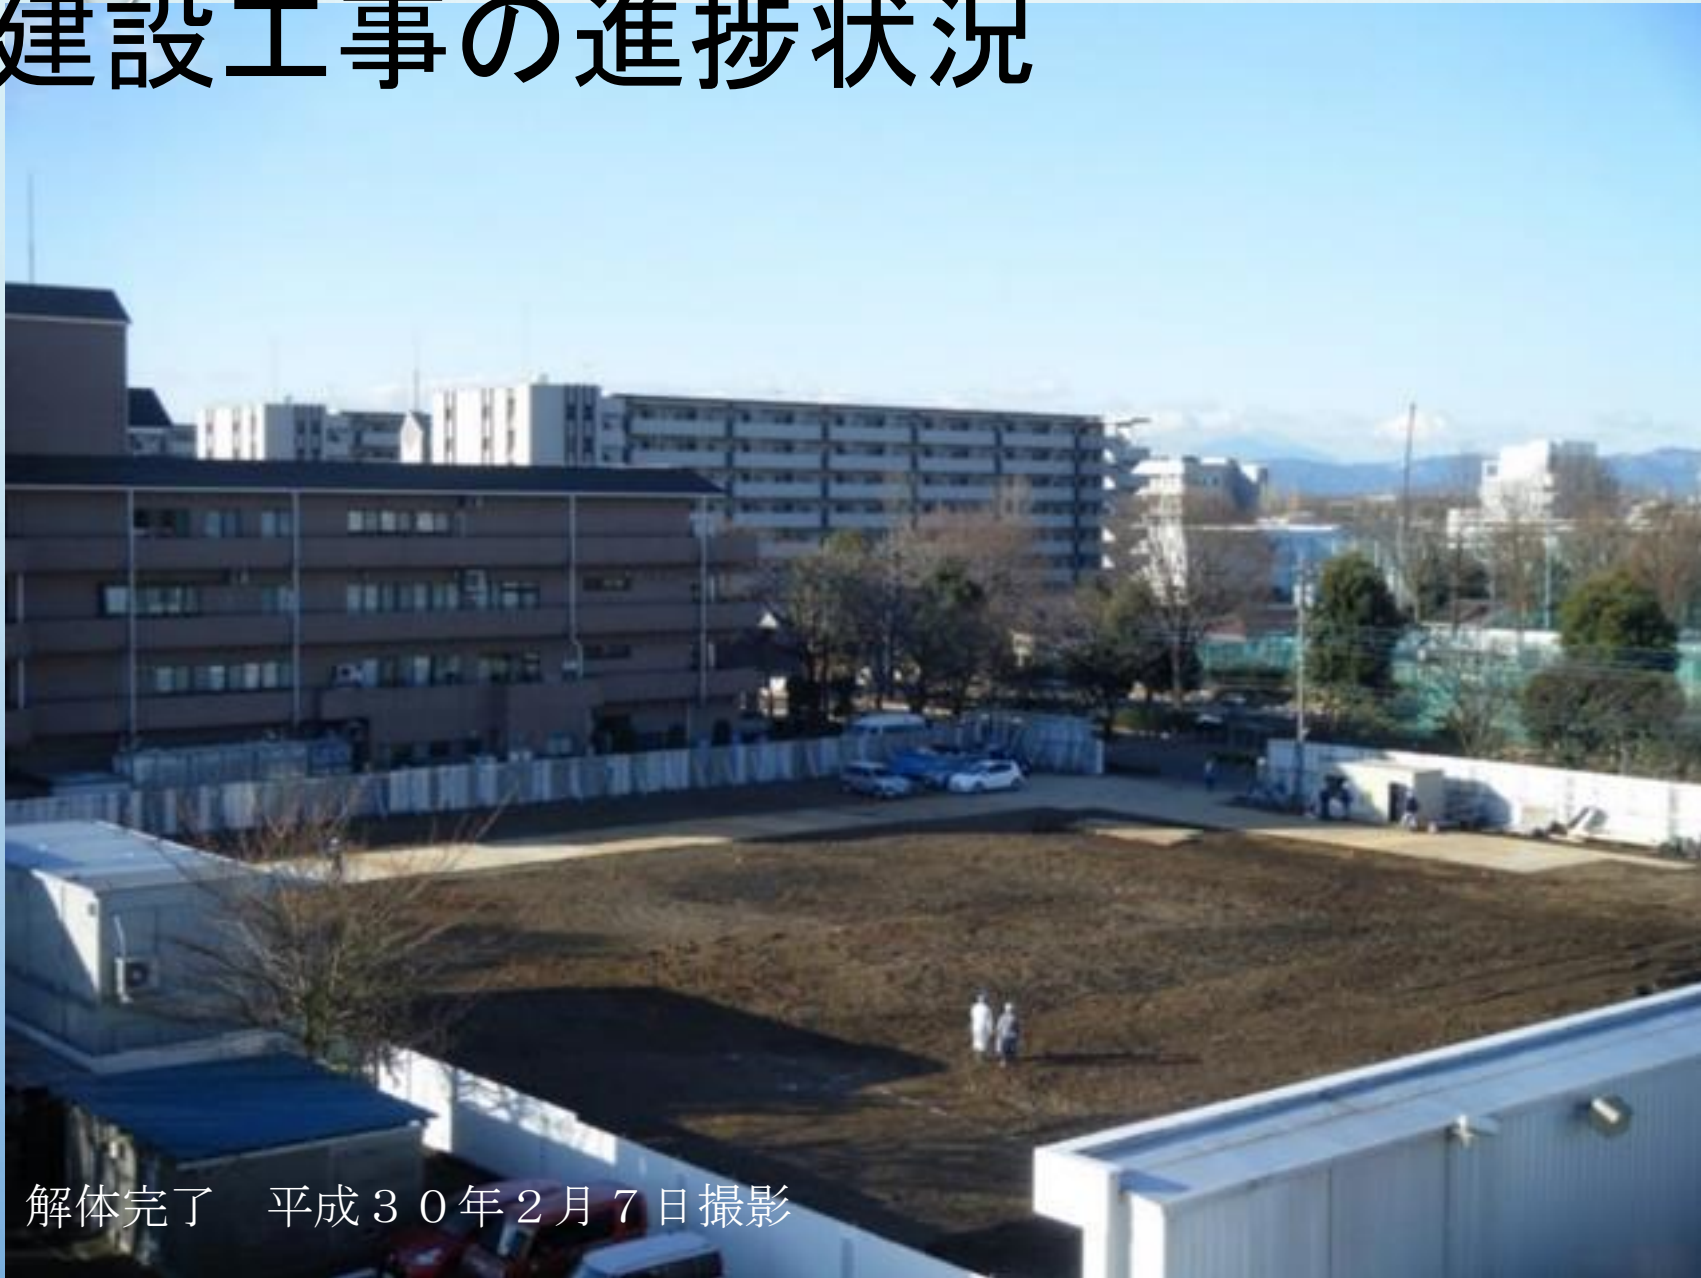
解体完了 平成30年2月7日撮影

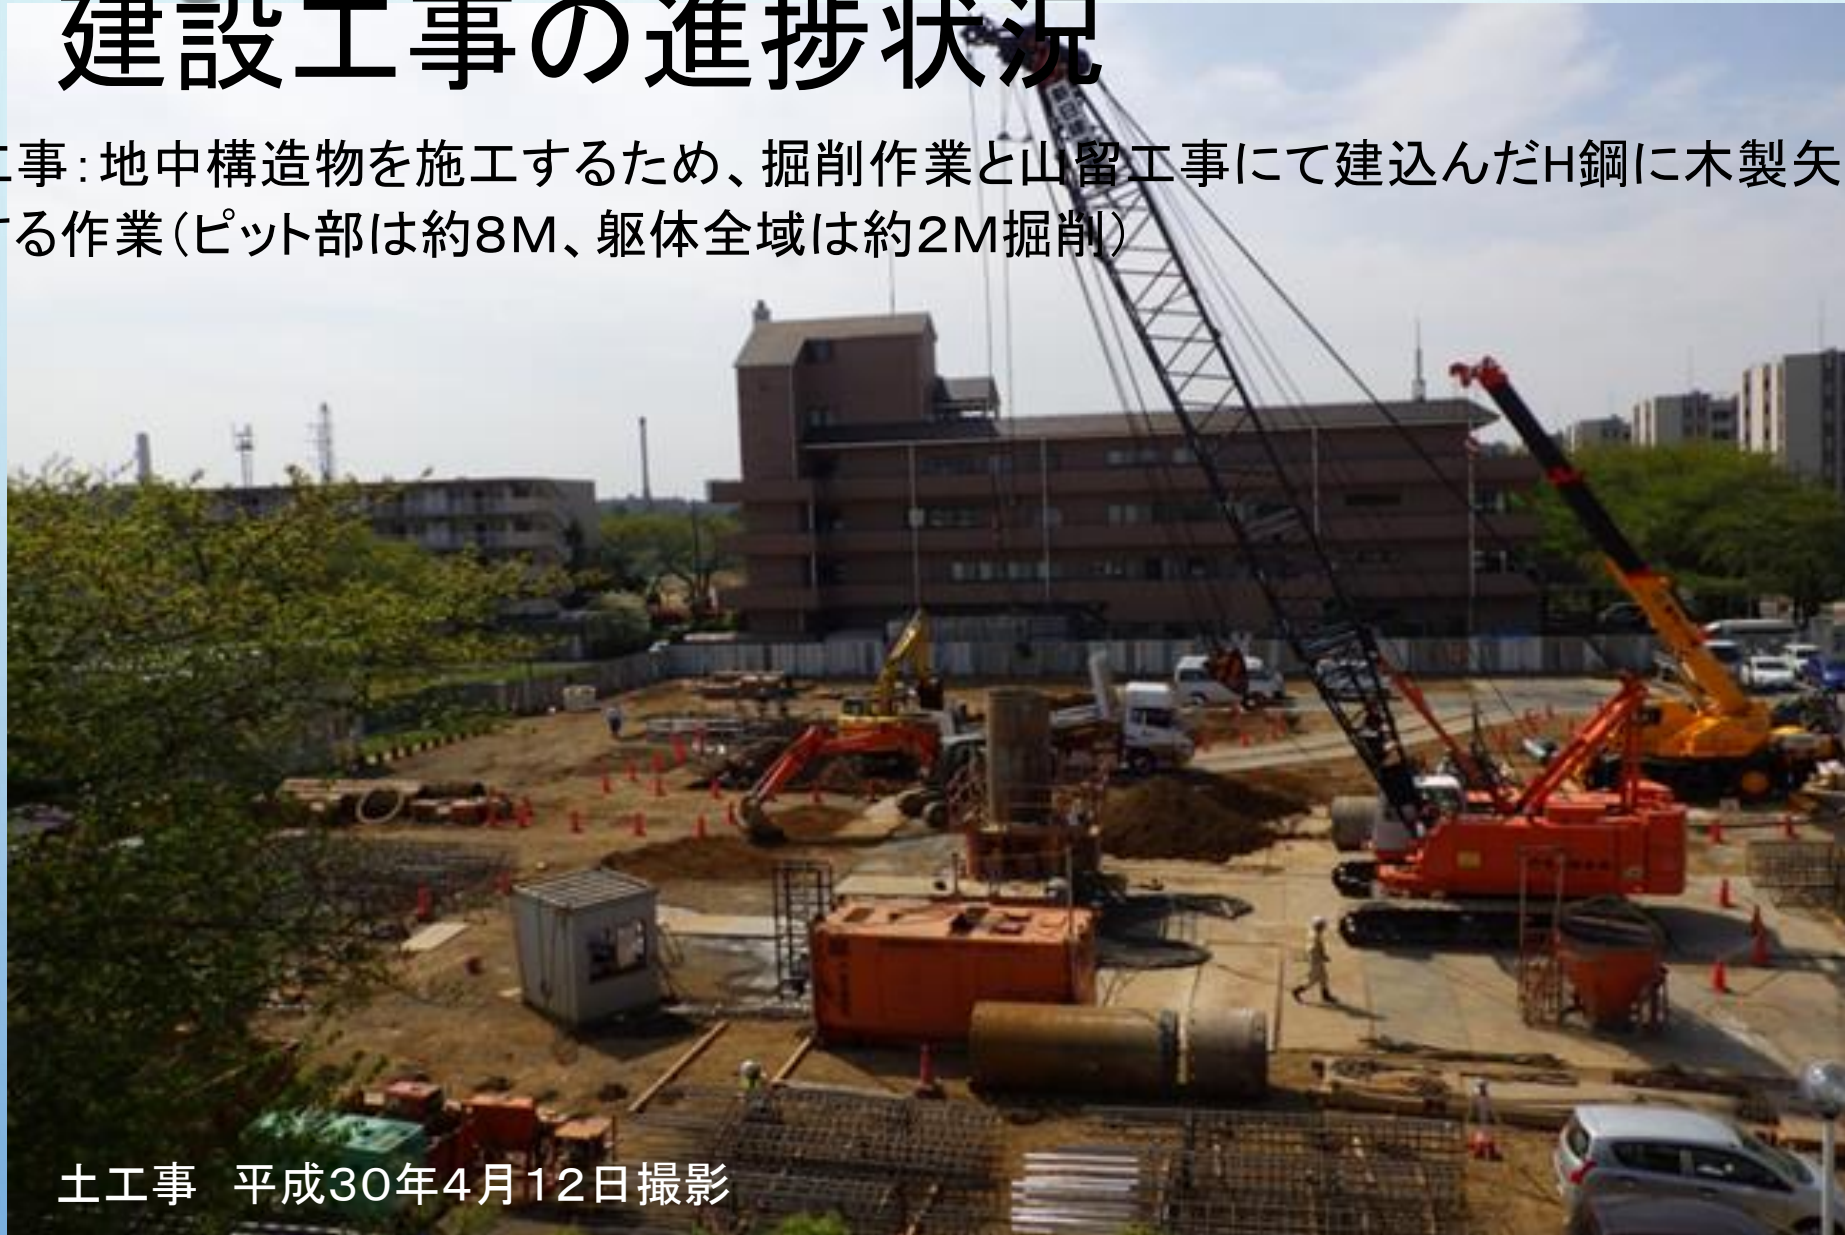
土工事 平成30年4月12日撮影

土工事：地中構造物を施工するため、掘削作業と山留工事にて建込んだH鋼に木製矢板を設置する作業（ピット部は約8M、躯体全域は約2M掘削）

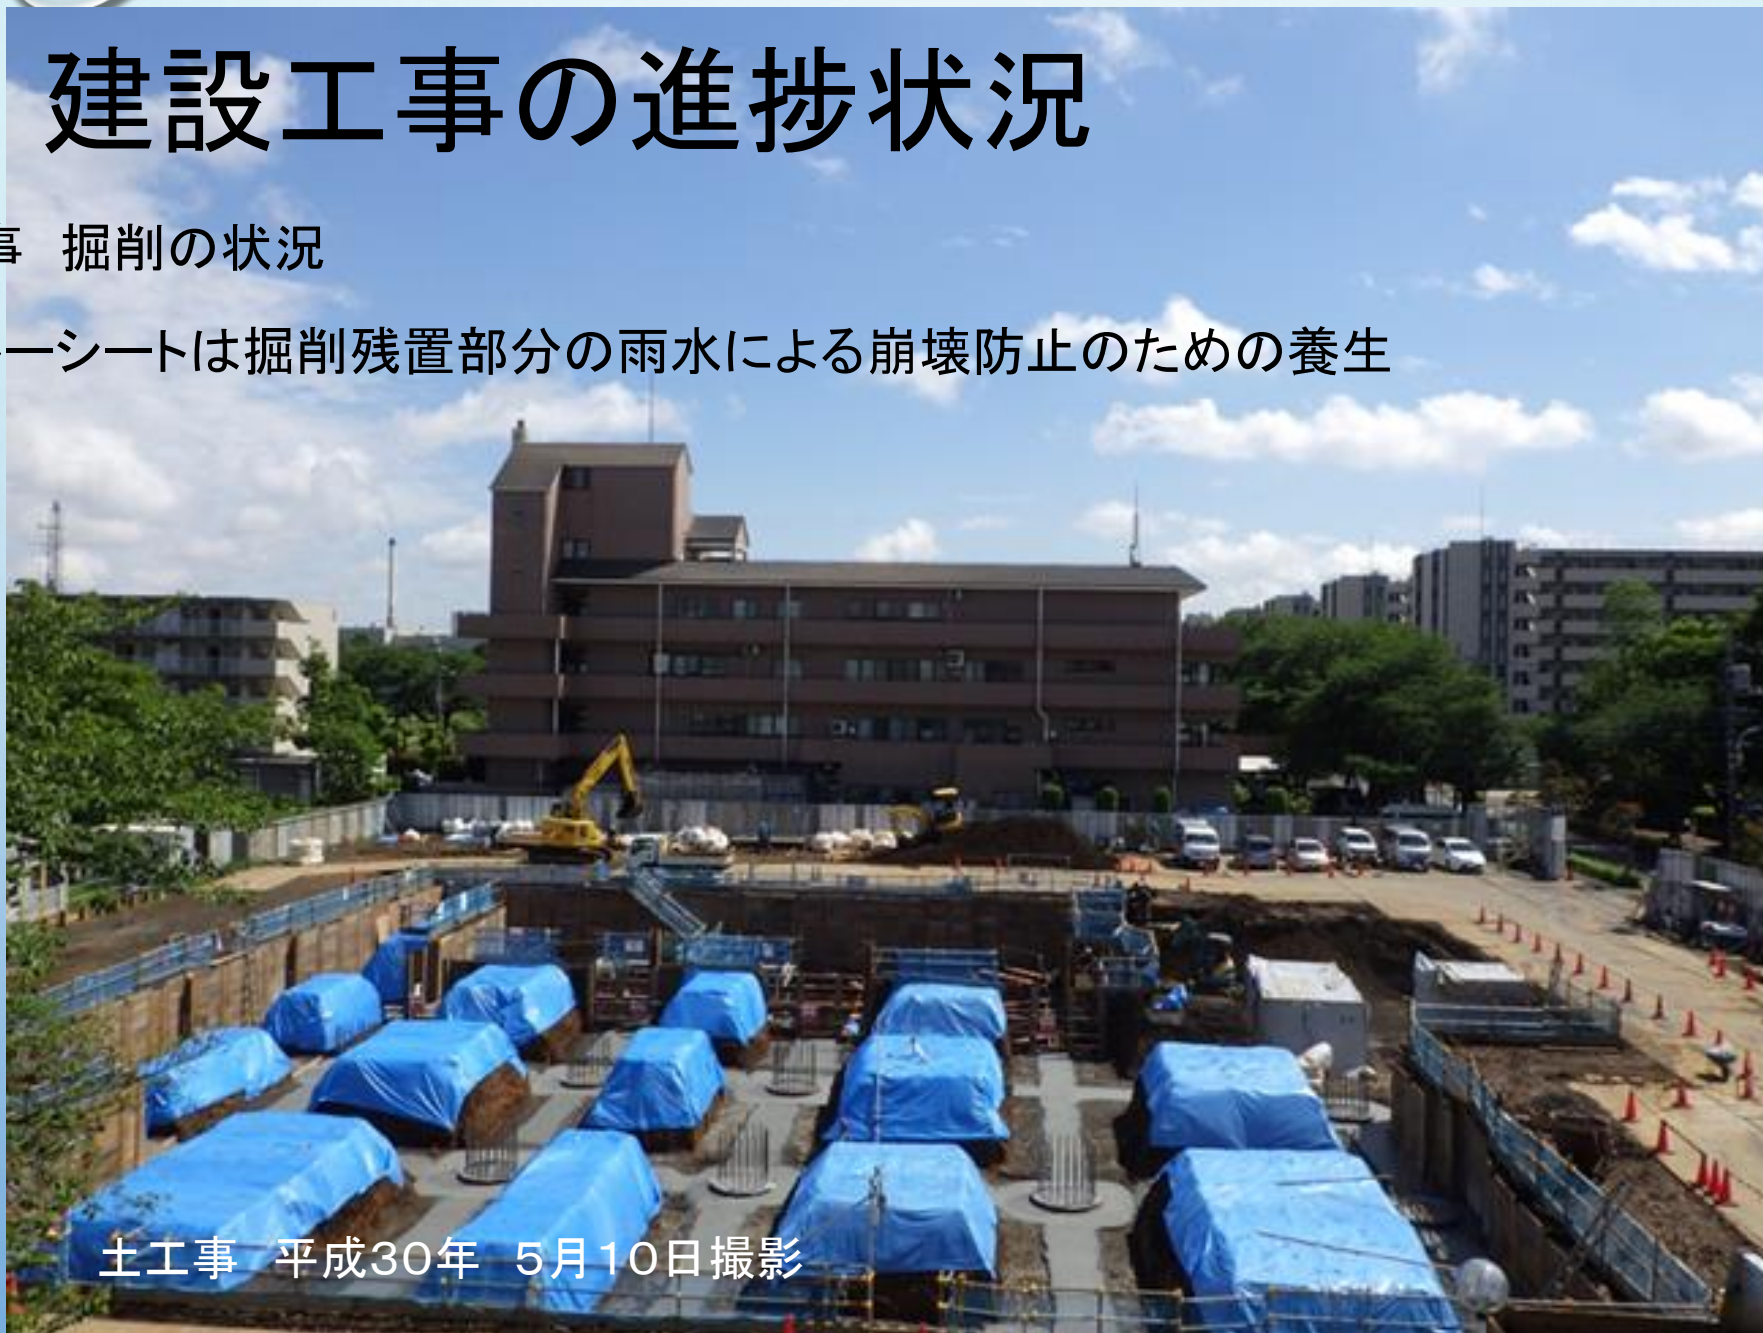
土工事 平成30年 5月10日撮影

土工事 掘削の状況

※ブルーシートは掘削残置部分の雨水による崩壊防止のための養生

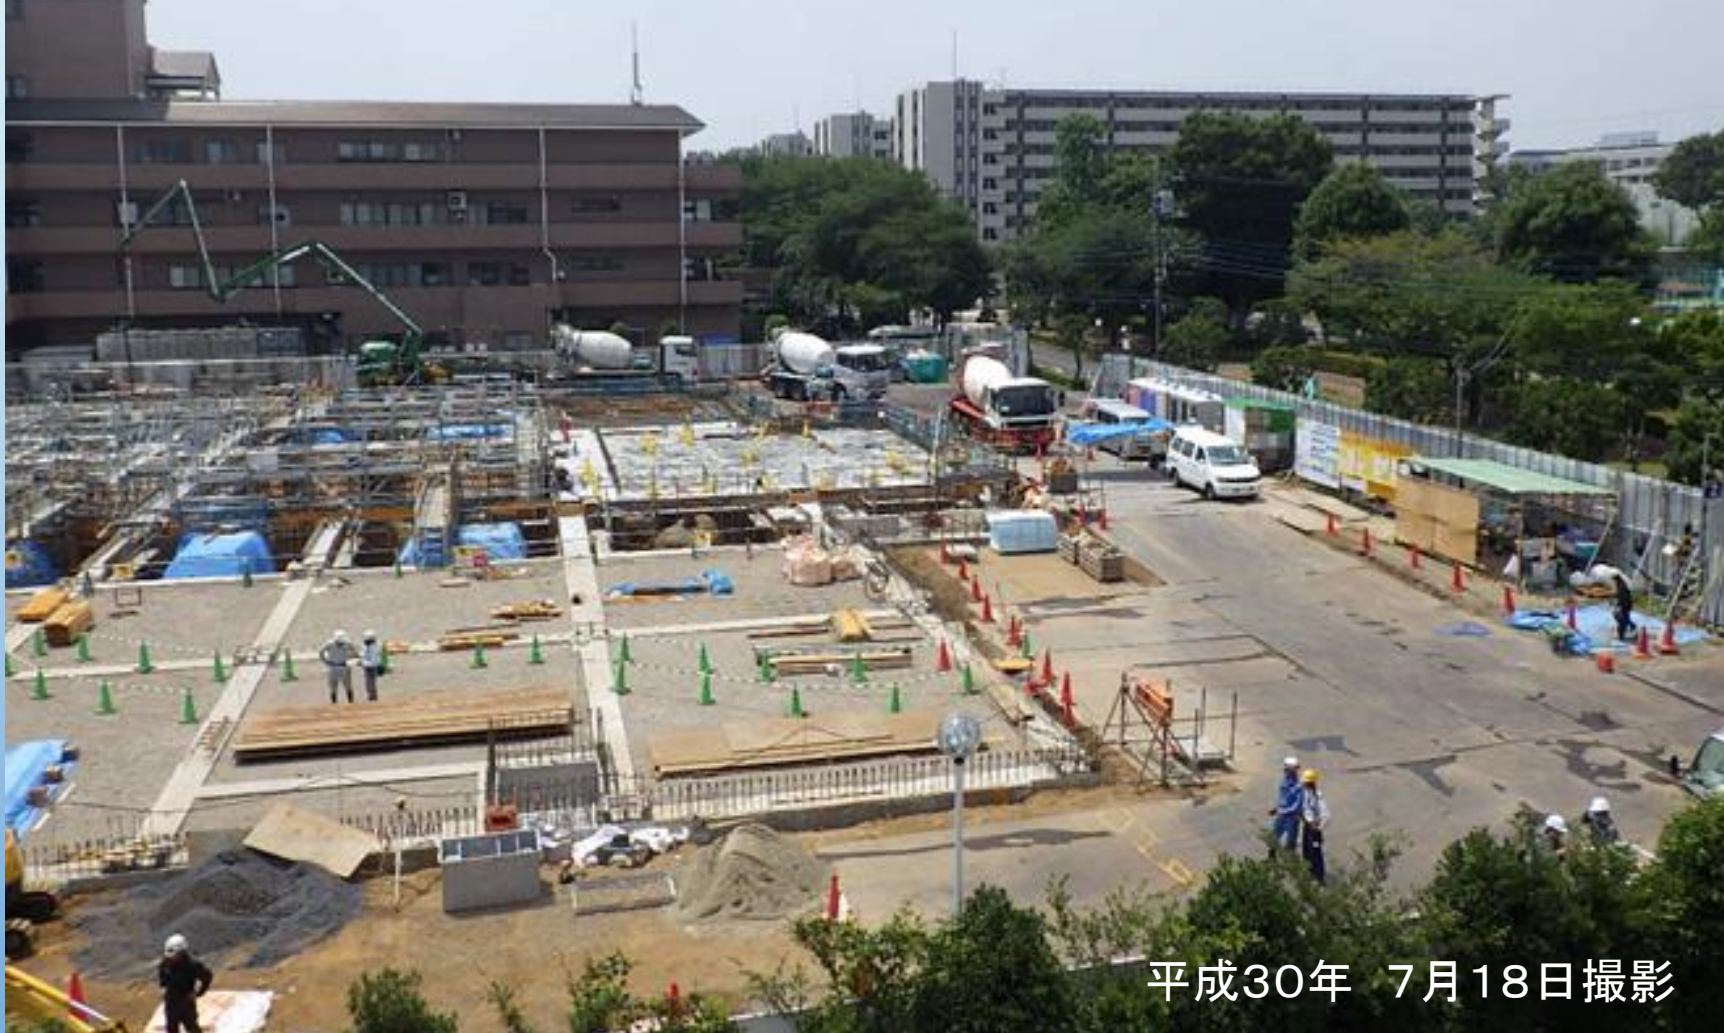
平成30年 7月18日撮影

コンクリート工事 コンクリートの打設作業が行っています。

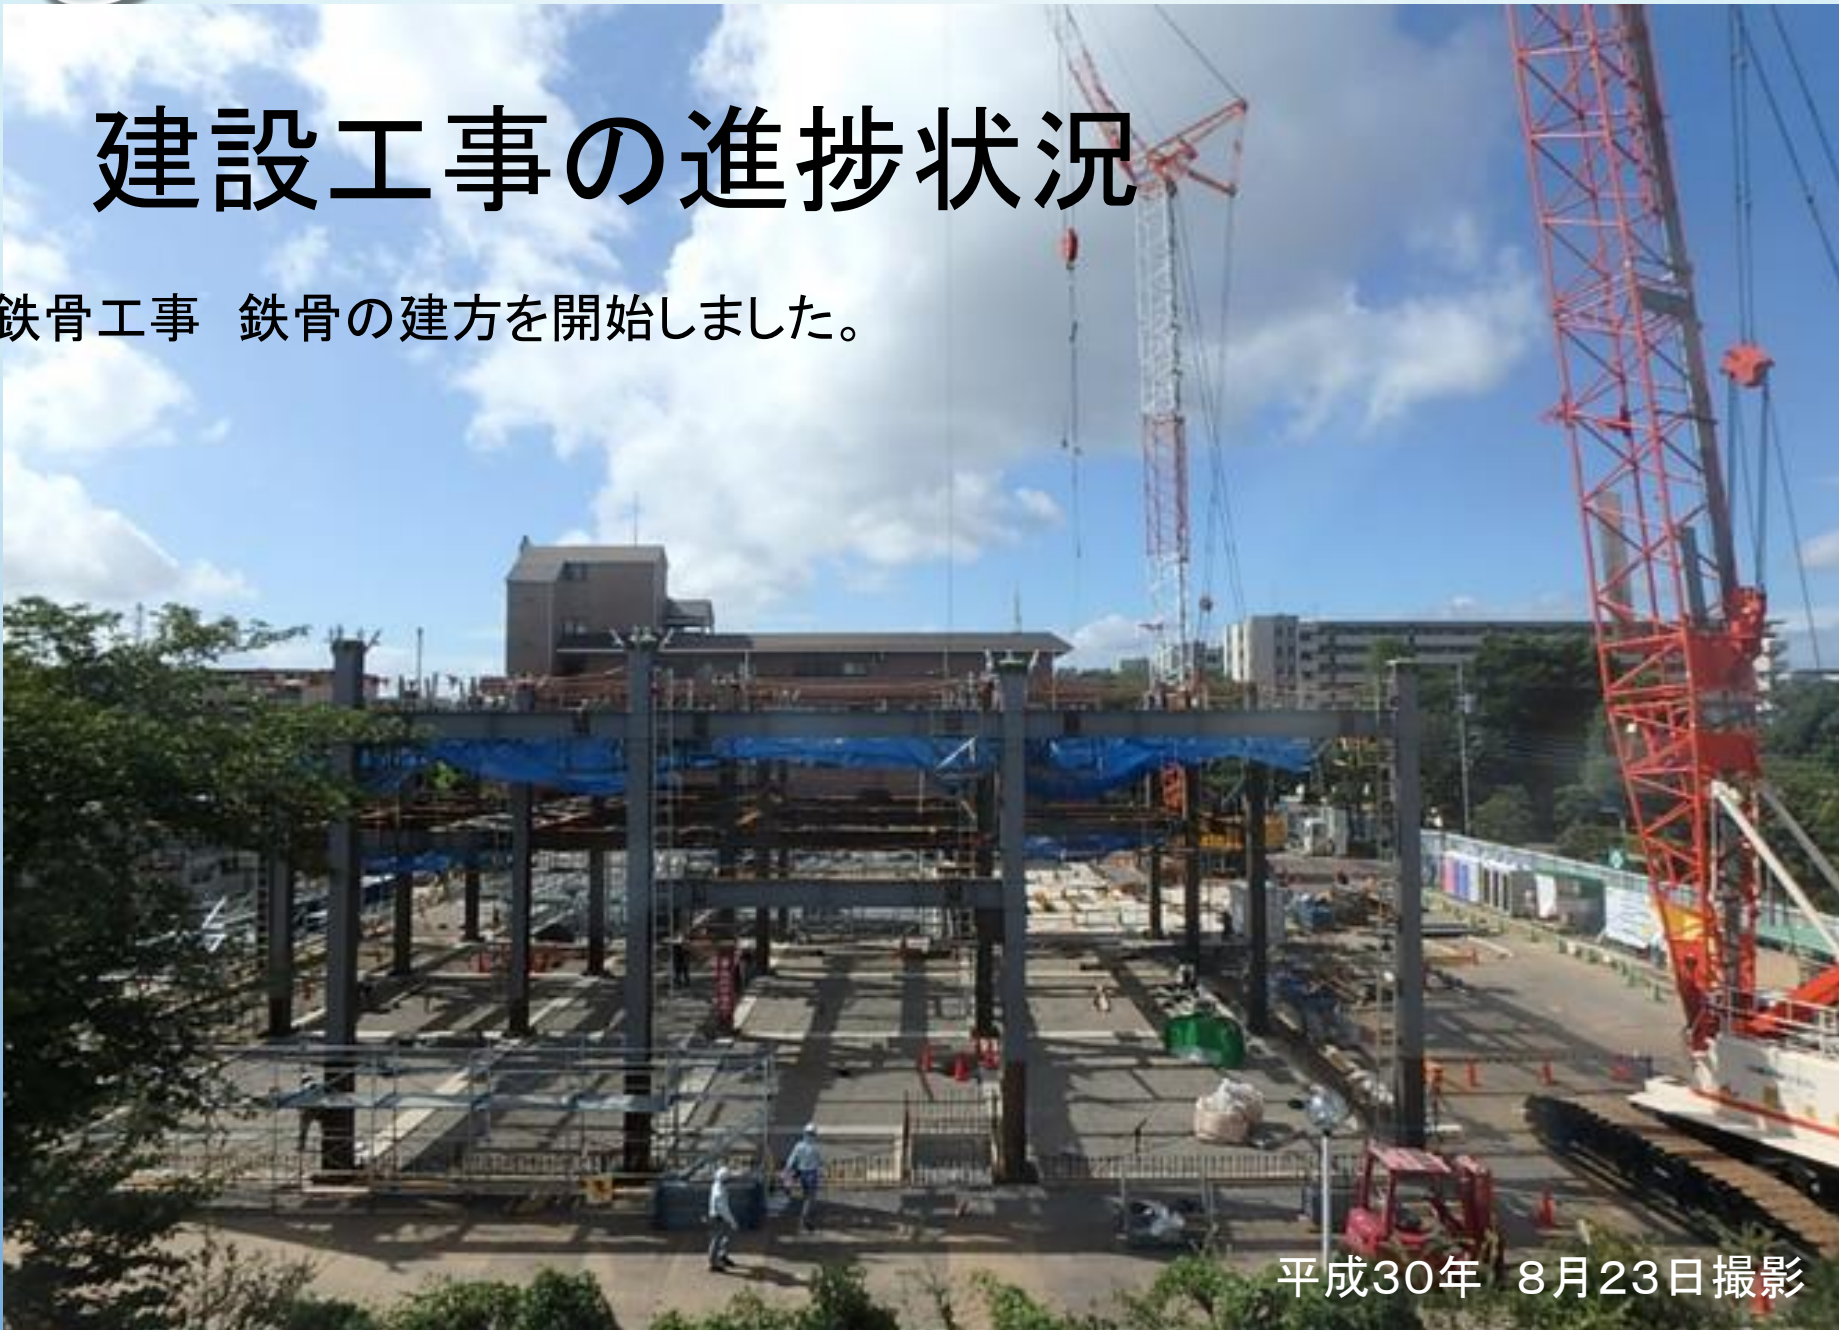
平成30年 8月23日撮影

鉄骨工事 鉄骨の建方を開始しました。

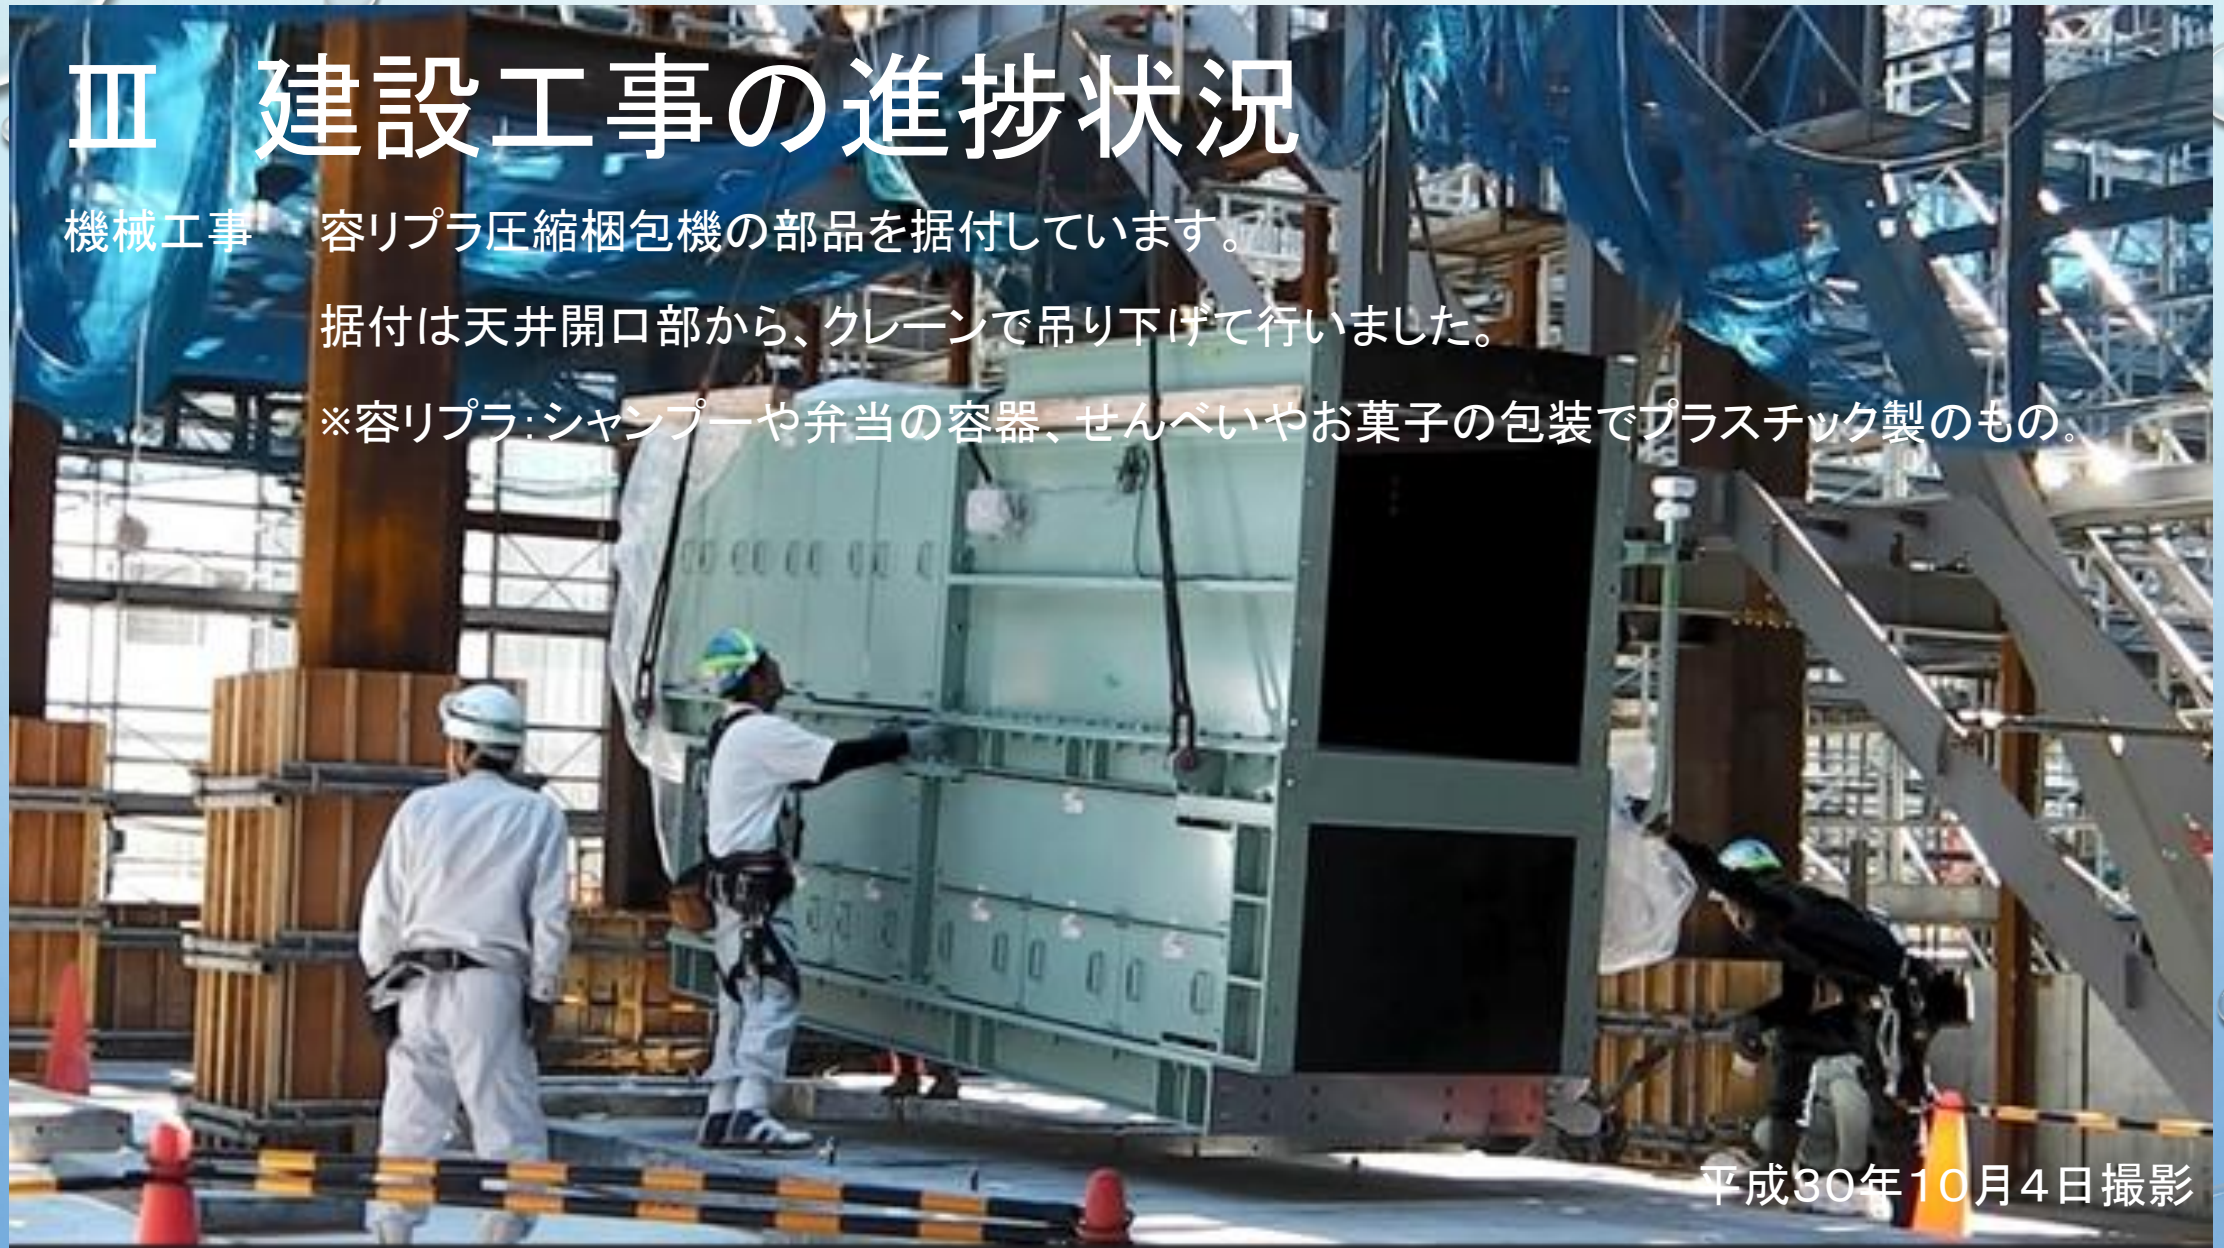
平成30年10月4日撮影

機械工事 容リプラ圧縮梱包機の部品を据付しています。

据付は天井開口部から、クレーンで吊り下げて行いました。

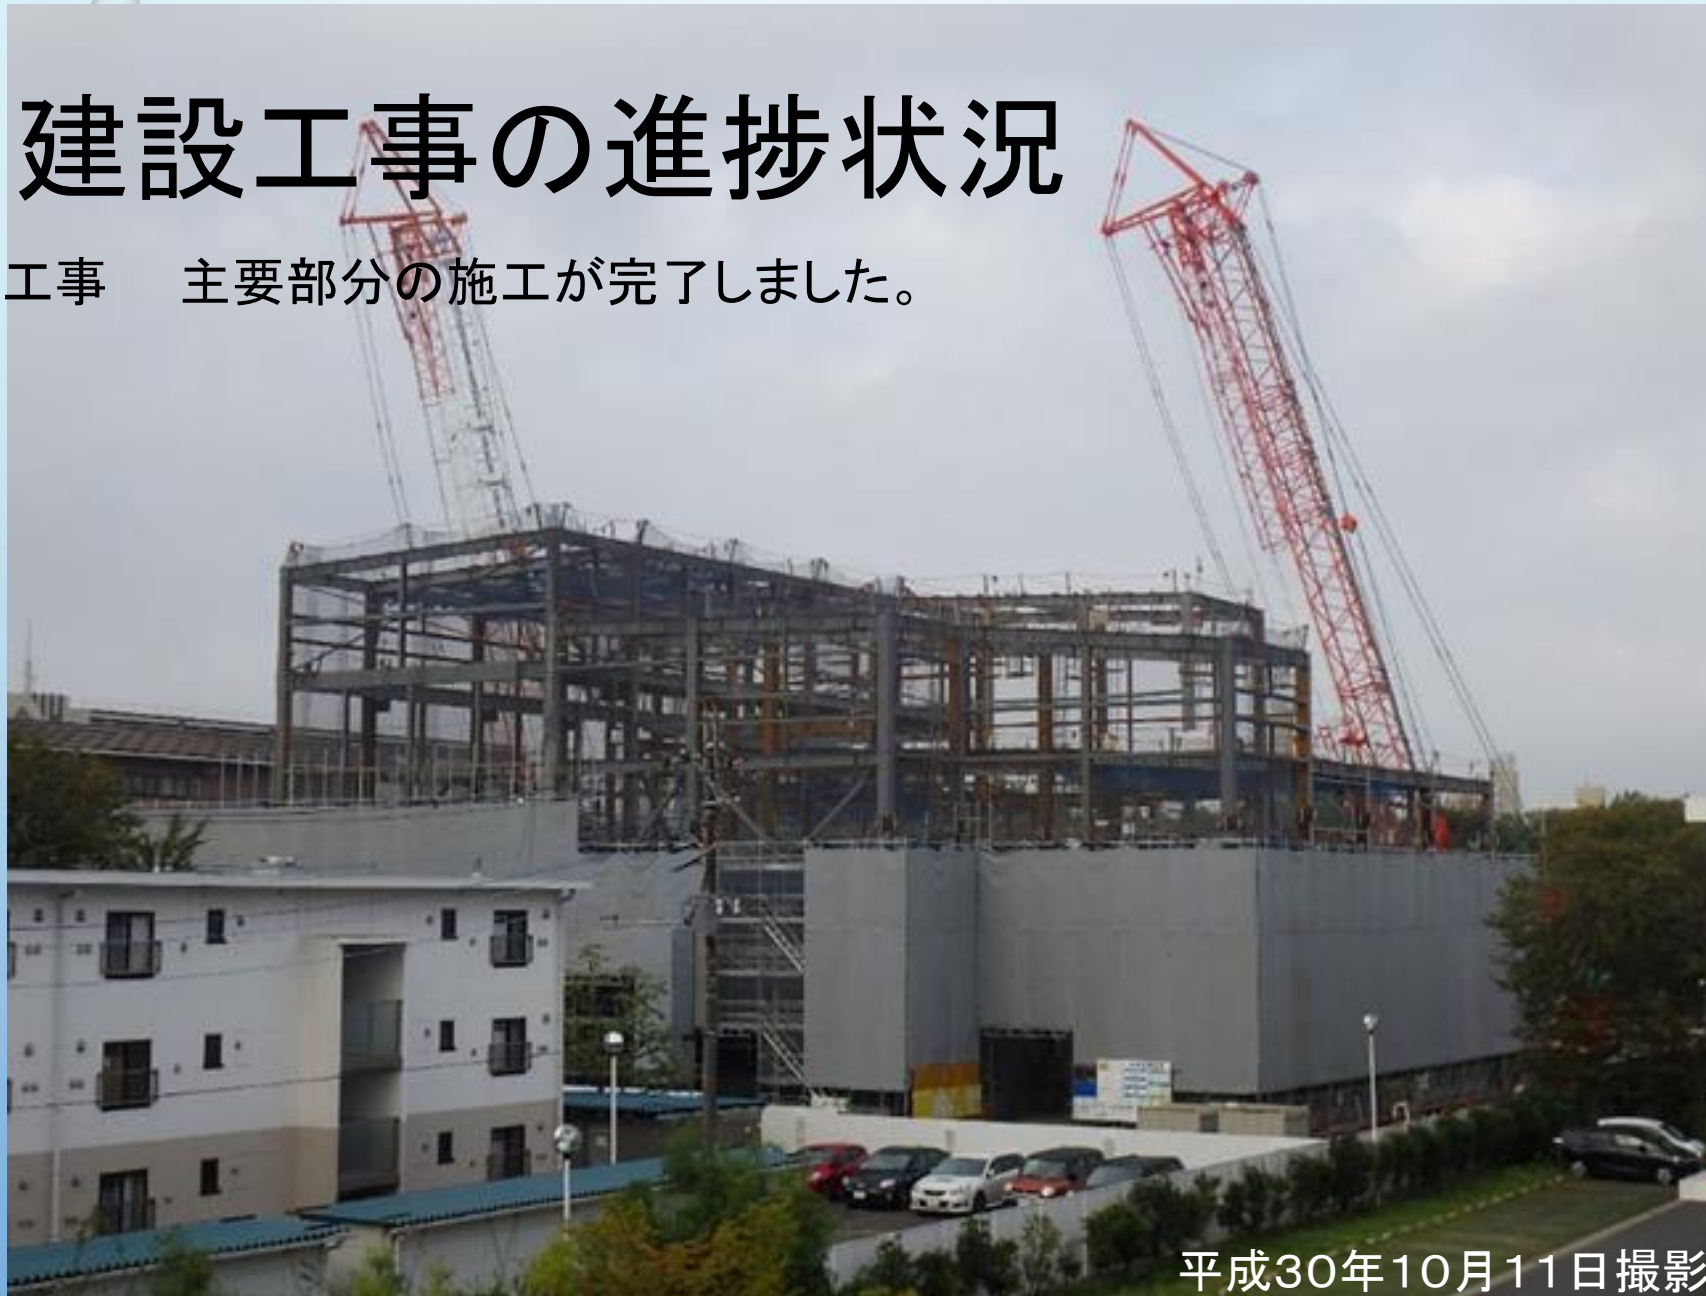
平成30年10月11日撮影

鉄骨工事 主要部分の施工が完了しました。

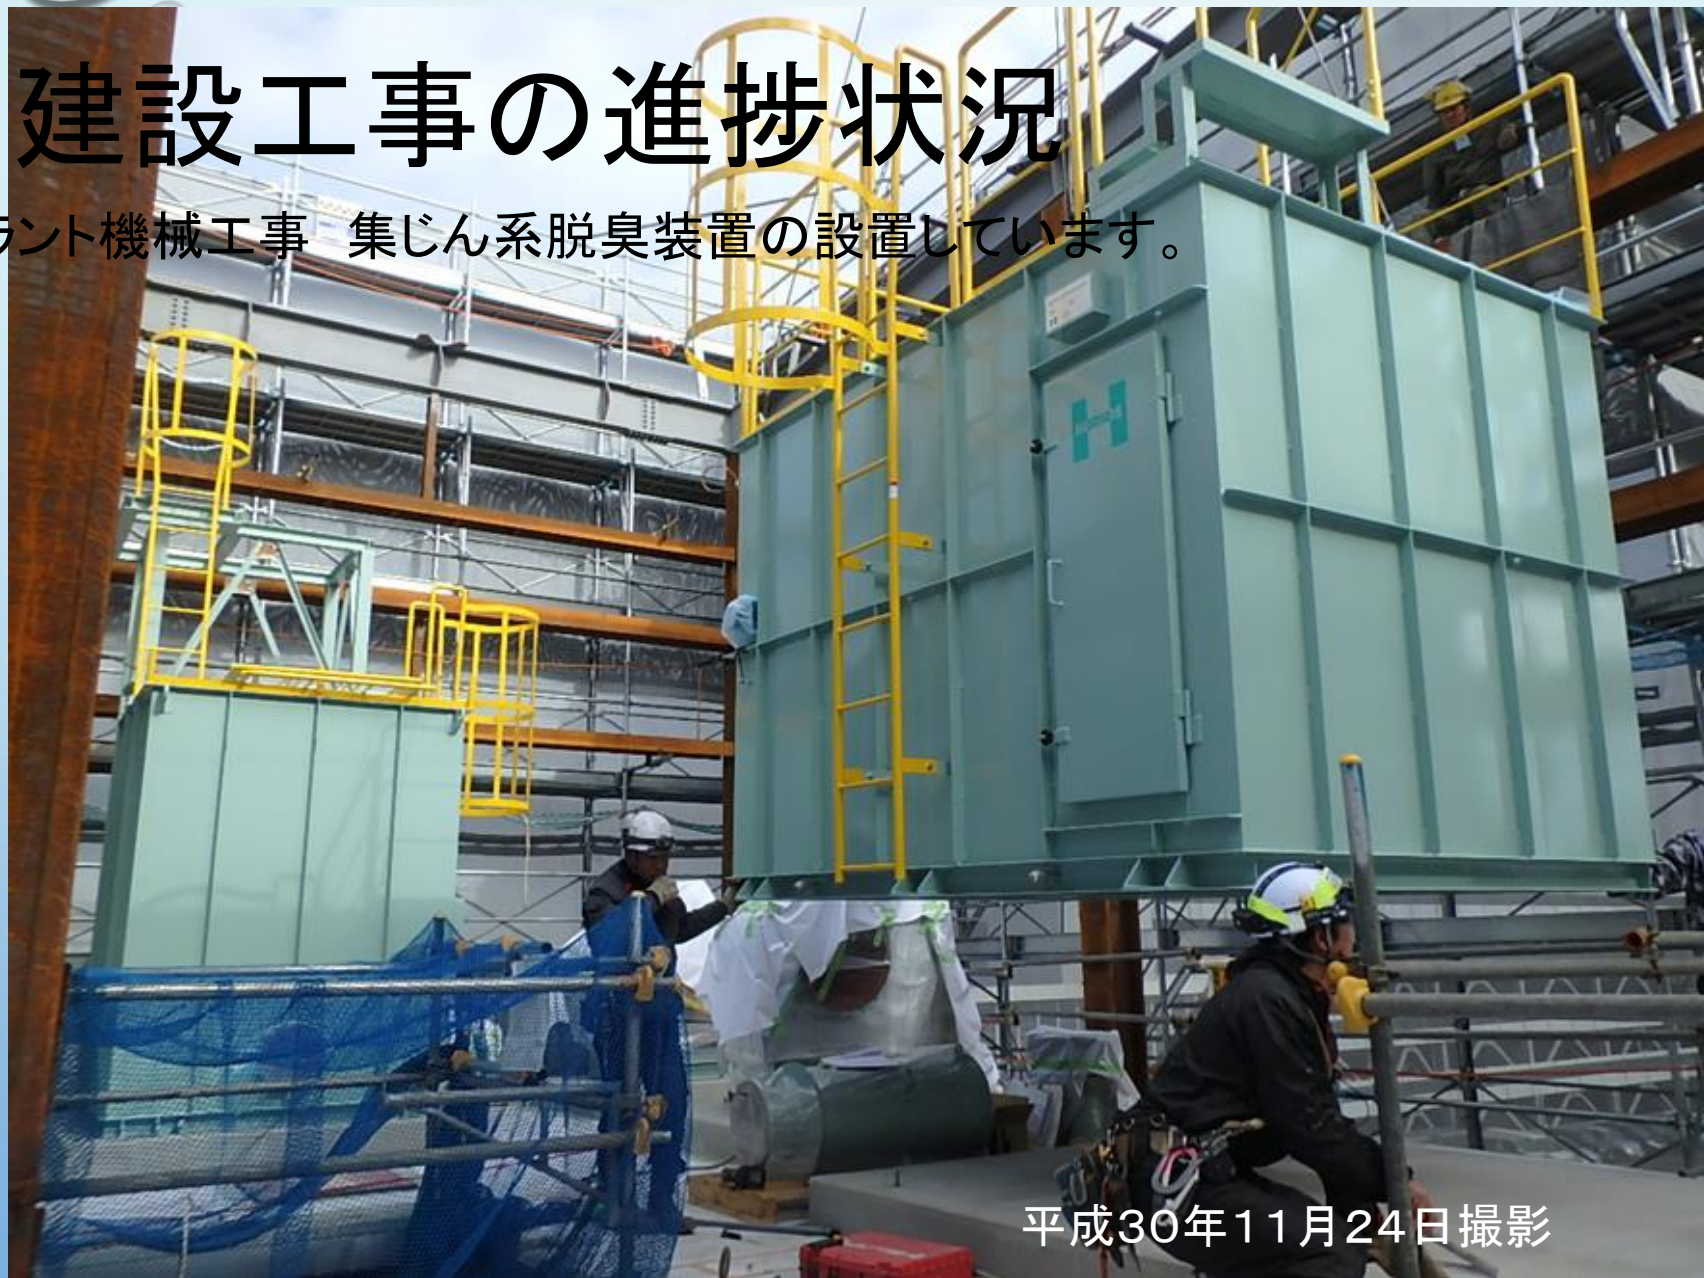
平成30年11月24日撮影

プラント機械工事 集じん系脱臭装置の設置しています。

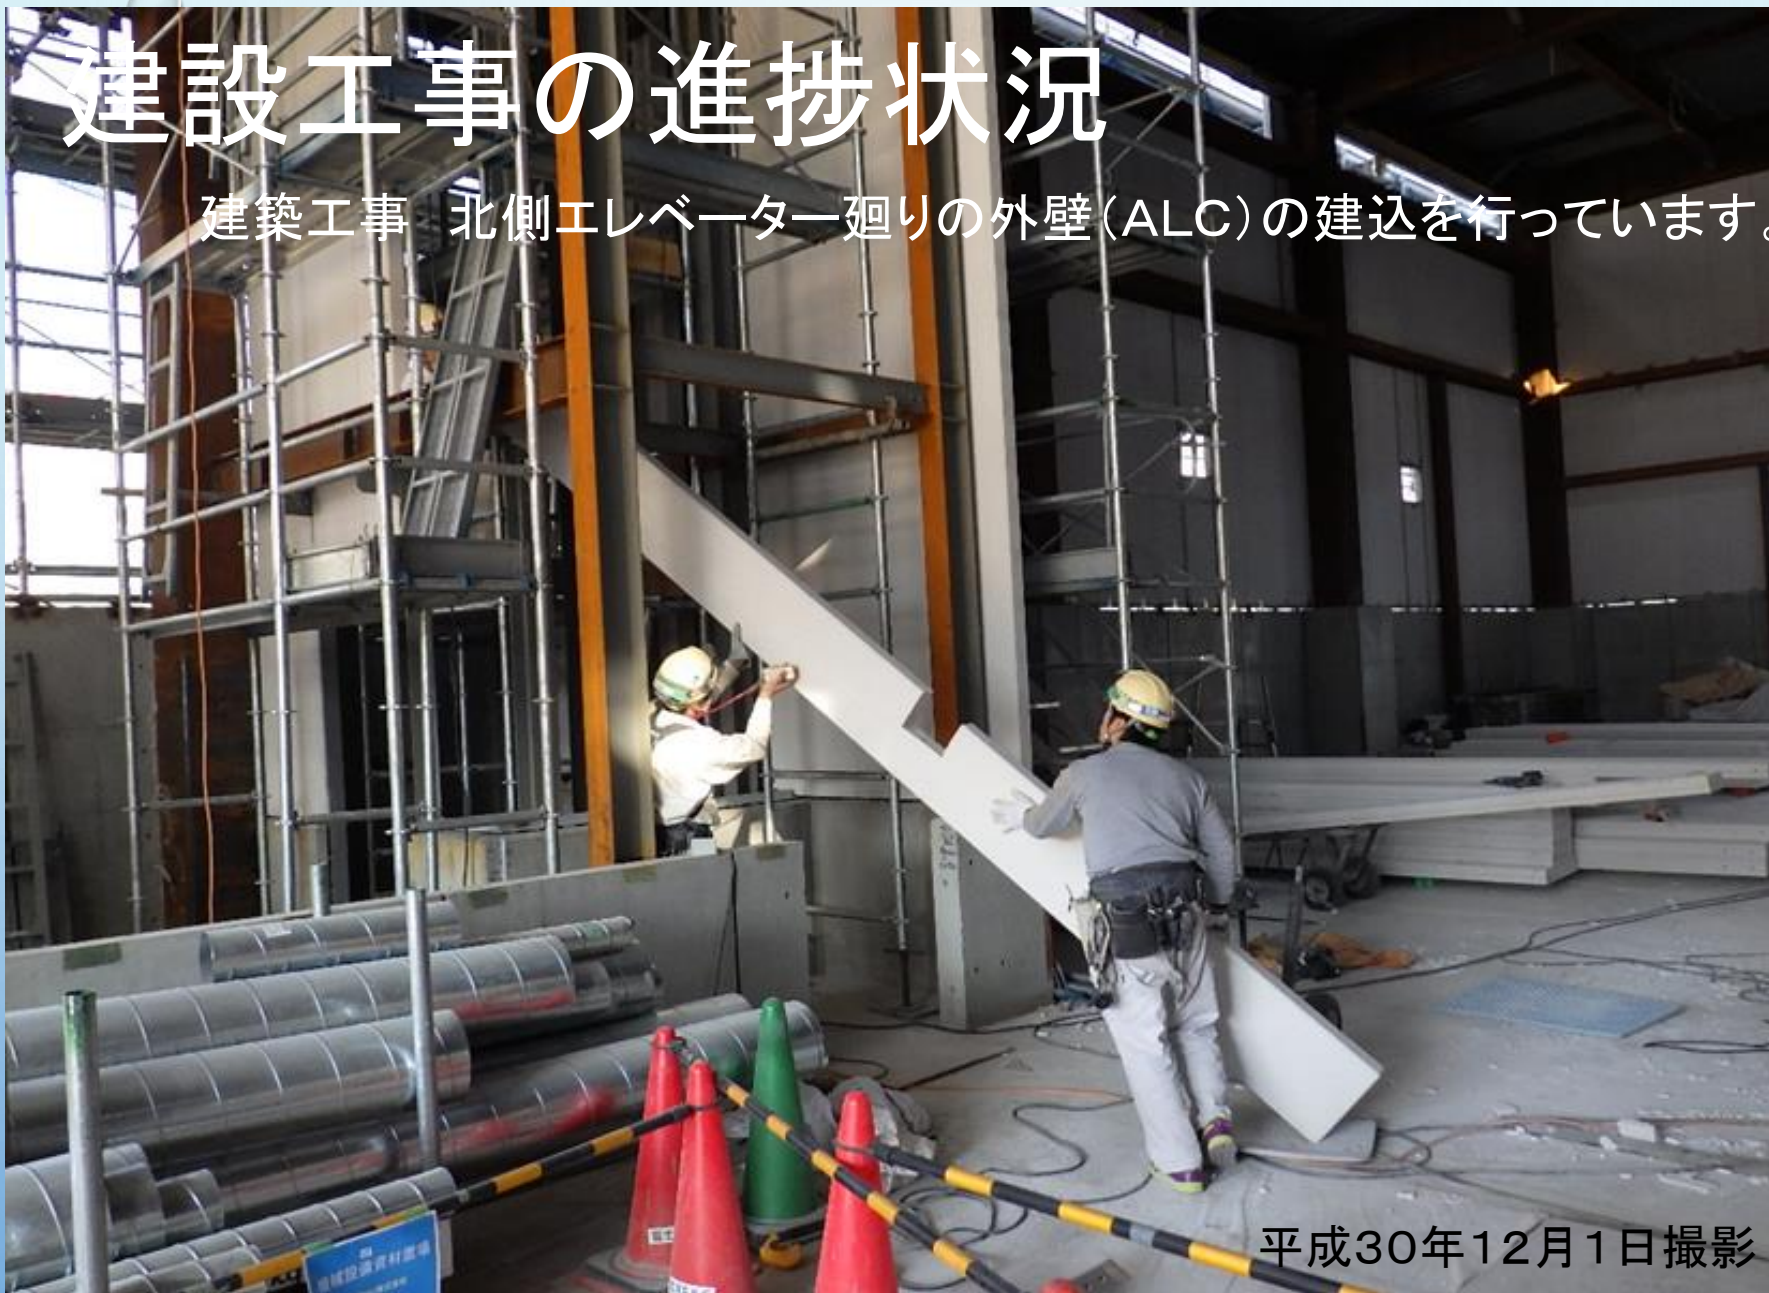
平成30年12月1日撮影

建築工事 北側エレベーター廻りの外壁(ALC)の建込を行っています。
